## Rénovation d'une maison uni-familiale à Ottignes

Maison 3 façades dans un quartier résidentiel d'Ottignes. En zone arrière, une annexe sur deux niveaux et un ancien four à pain ont été démontés pour permettre le placement d'une citerne d'eau de pluie. Les anciennes remises ont été en grande partie conservées pour stocker le bois de chauffage et créer un salon extérieur.

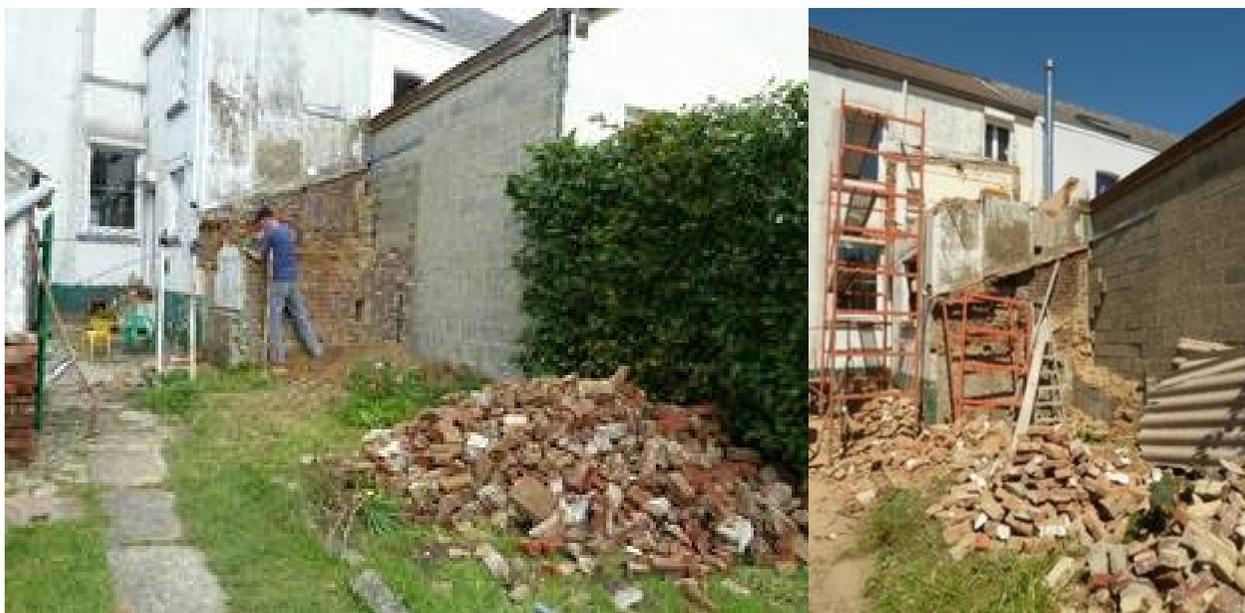
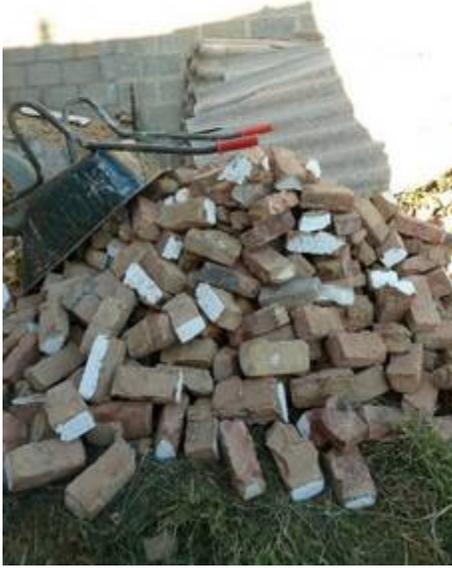
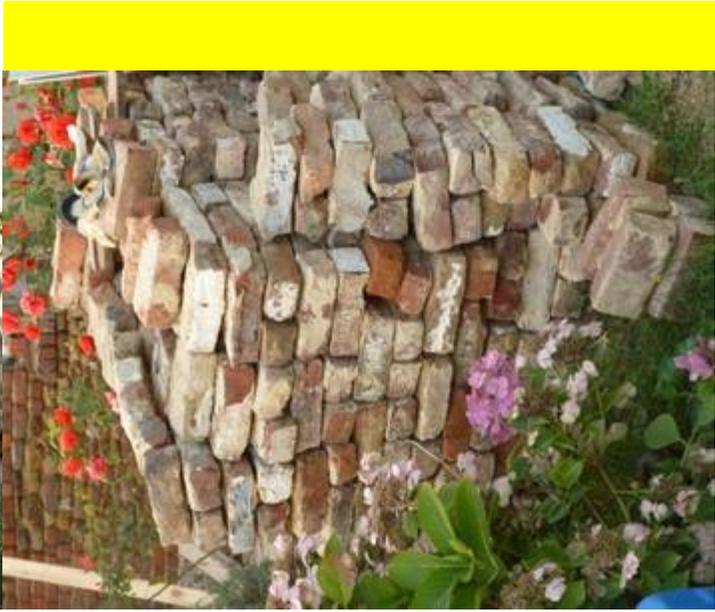
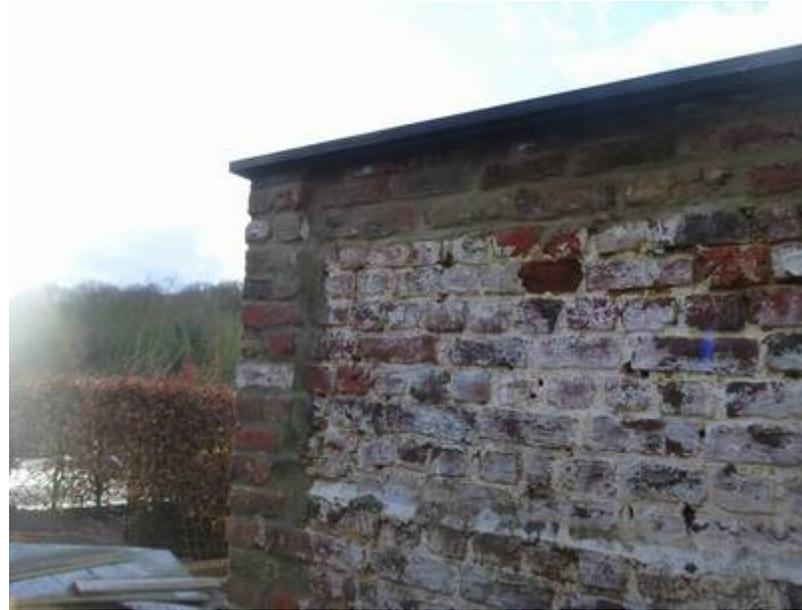
1. Déconstruction sélective des murs du four à pain avec récupération de briques
2. Déconstruction de l'annexe avec récupération de briques
3. Entreposage des briques
4. Entreposage des briques nettoyées au burin
5. Ragréages de murs des remises à partir des briques réutilisées

- Les briques issues de la déconstruction sélective de l'annexe et du four à pain ont, en partie, été utilisées pour ragréer les murs des remises, qui ont ainsi été rehaussés et remis à niveau.

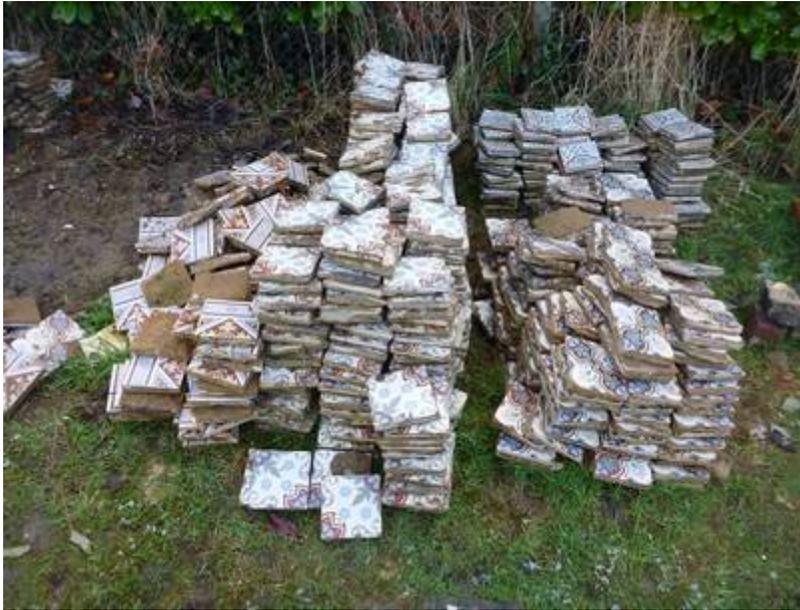
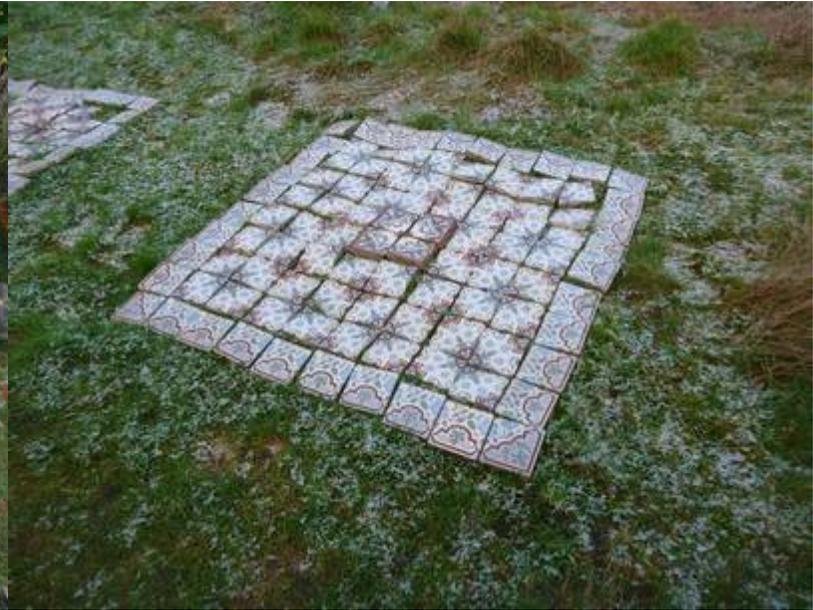
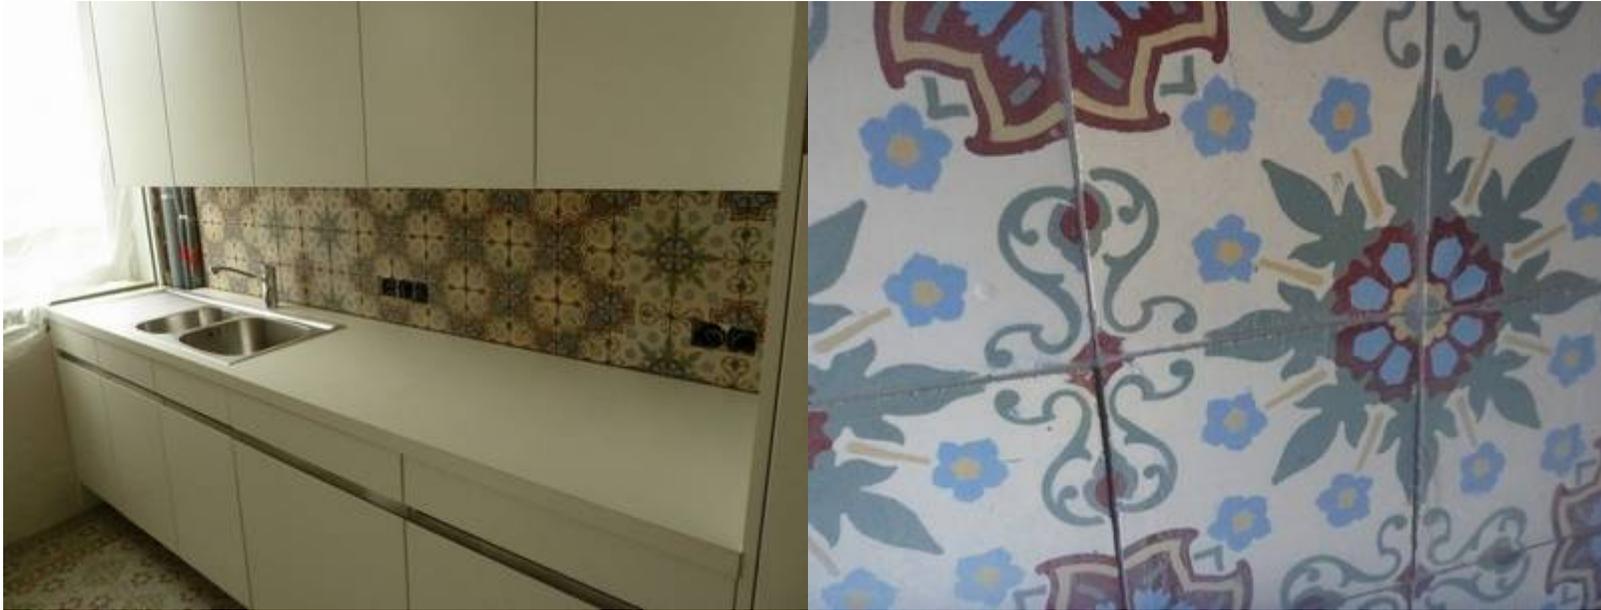
1 et 2 - Entreposage des carrelages récupérés et essai créatif de composition  
3 et 4 - Réutilisation de carrelages dans la cuisine

- les carrelages du rez-de-chaussée ne pouvaient pas être conservés pour des raisons d'humidité du sol. Une partie a été réutilisée sur les murs de la cuisine, d'autres carrelages seront réintégrés pour le sol des futures toilettes sèches, ou seront agencés pour une composition décorative sur un mur de la terrasse.

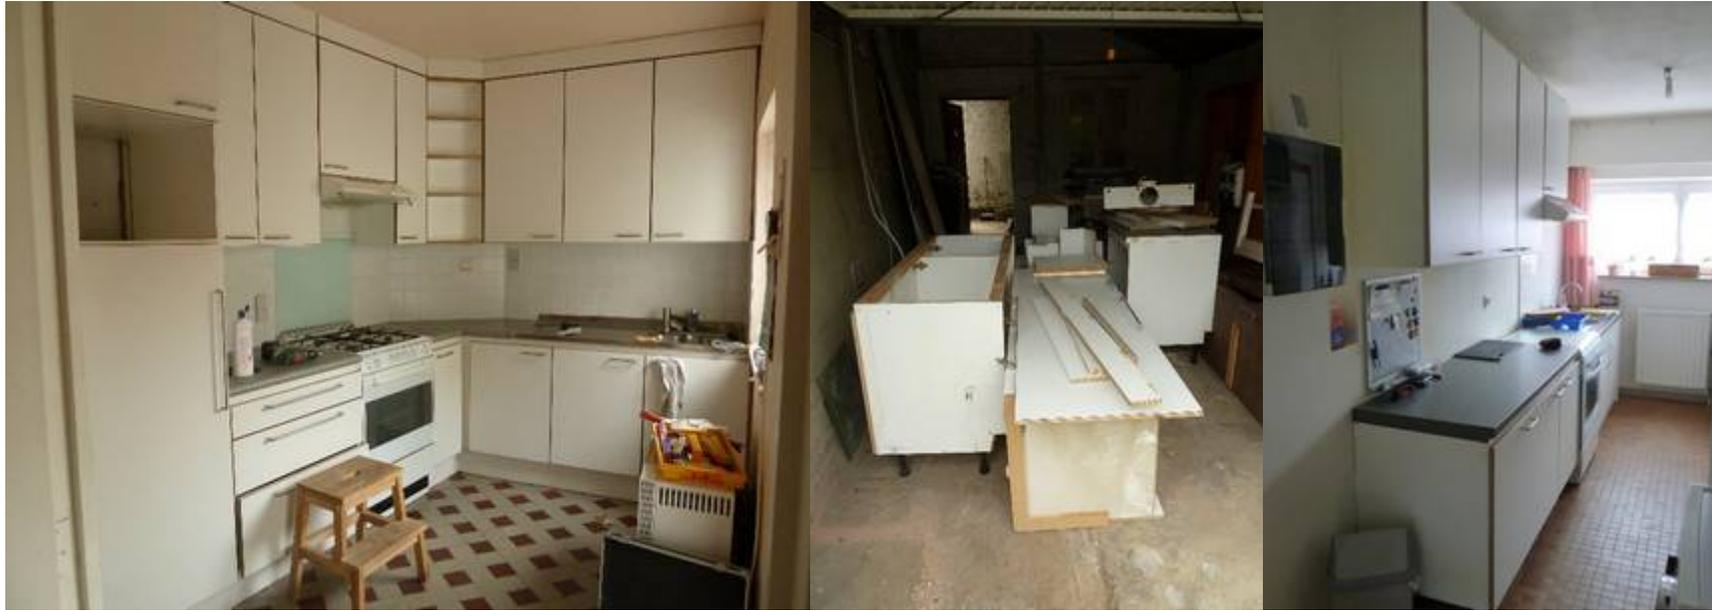
Cuisine dans son installation originale  
Stockage des éléments de la cuisine  
Cuisine replacée dans un autre logement

- Meubles de cuisine donnés via « la donnerie »

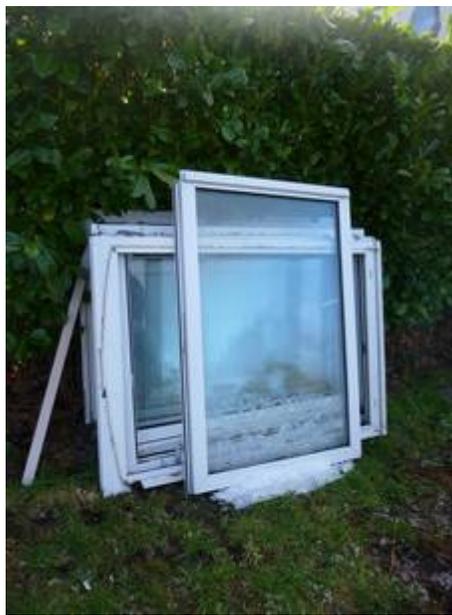
- ⑩ Châssis PVC blanc double vitrage récupérés par la société Gouthier

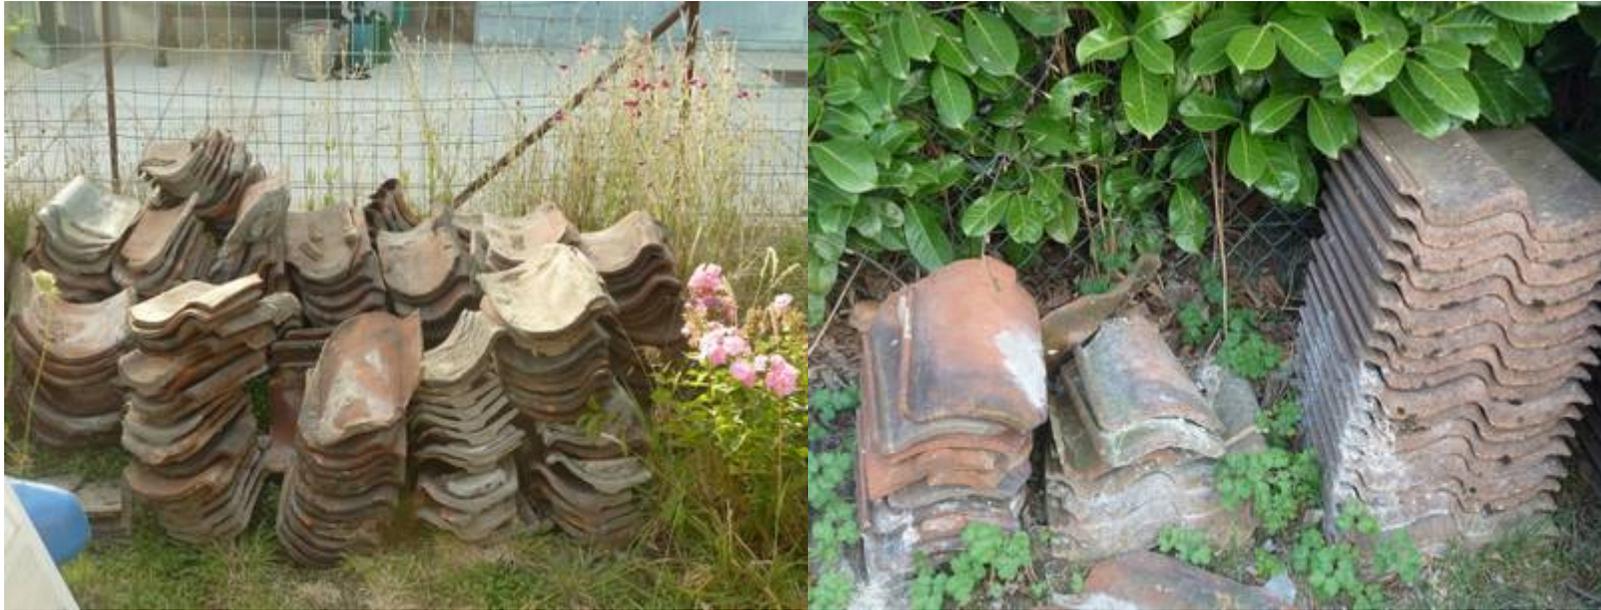
- une partie des briques récupérées a été réemployées sur site. Le surplus, après avoir été nettoyé, a été vendu à un commerçant de matériaux de la commune (Brassart Matériaux).
- ⑩ près de 200 tuiles ont été données via « la donnerie »
