Brasserie Belle-Vue

Rénovation d'une partie des brasseries, la malterie, et démolition de l'écurie

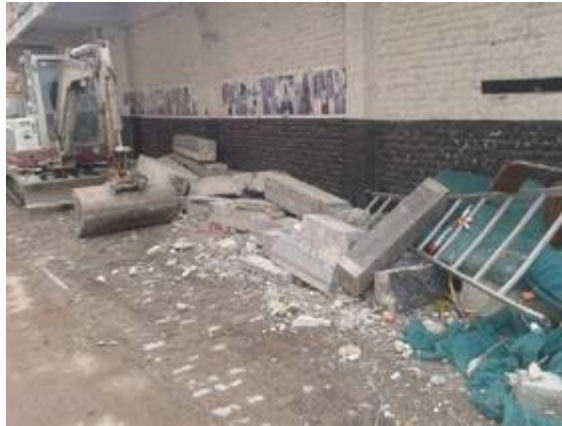
⑩ Les linteaux et les seuils en pierre bleue issus des démolitions ont été récupérés pour être réemployés, à l'identique, dans la malterie, au niveau des failles nouvellement créées.

Entreposage des pierres bleues sur le chantier

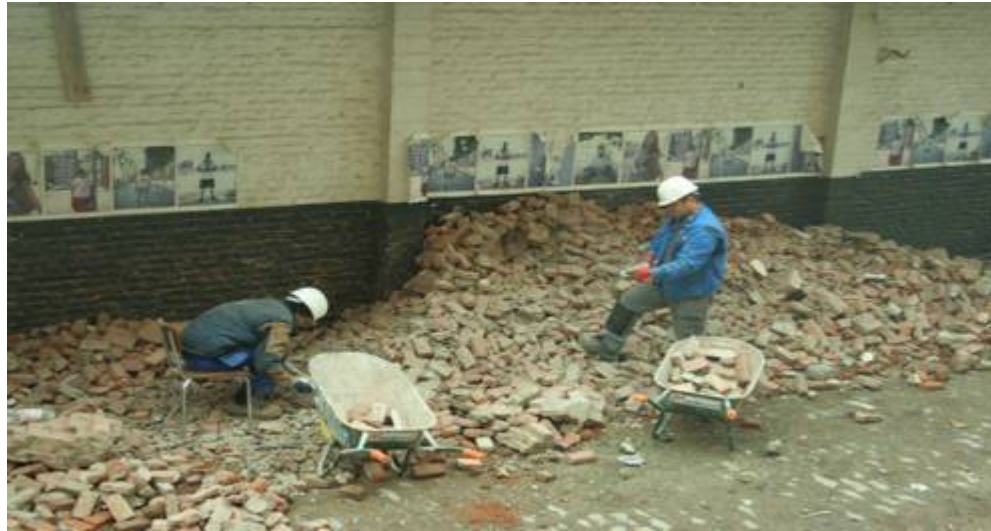
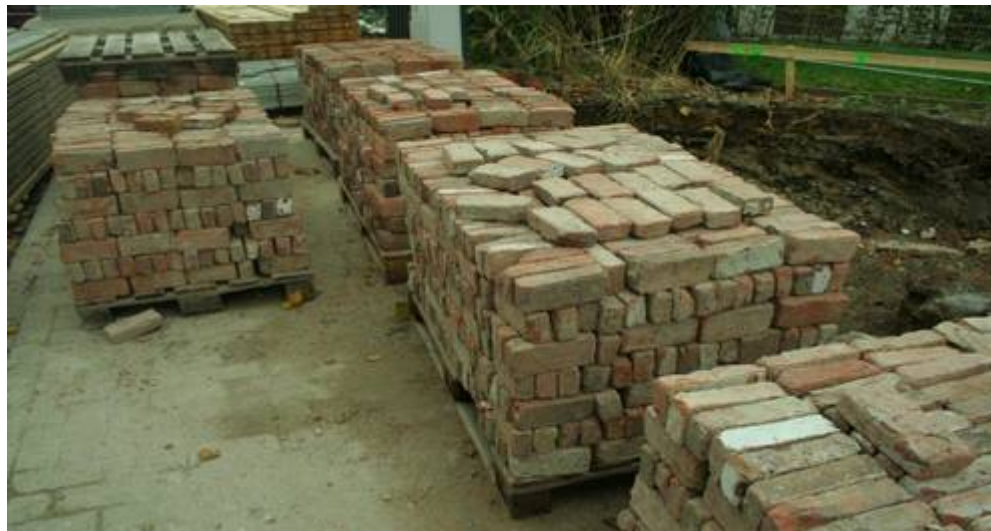
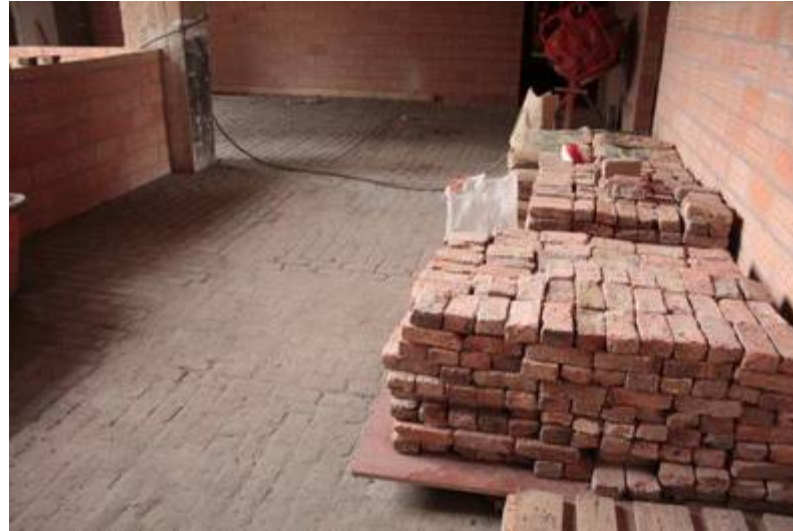
⑩ La déconstruction sélective a permis de récupérer une quantité importante de brique. Ces briques, nettoyées une à une par un ouvrier, ont été utilisées pour le ragréage des façades.

Stockage des briques de réemploi à l'extérieur et à l'intérieur

Néanmoins, il est à noter que le nettoyage des briques de réemploi a occupé un des ouvriers durant plusieurs jours.

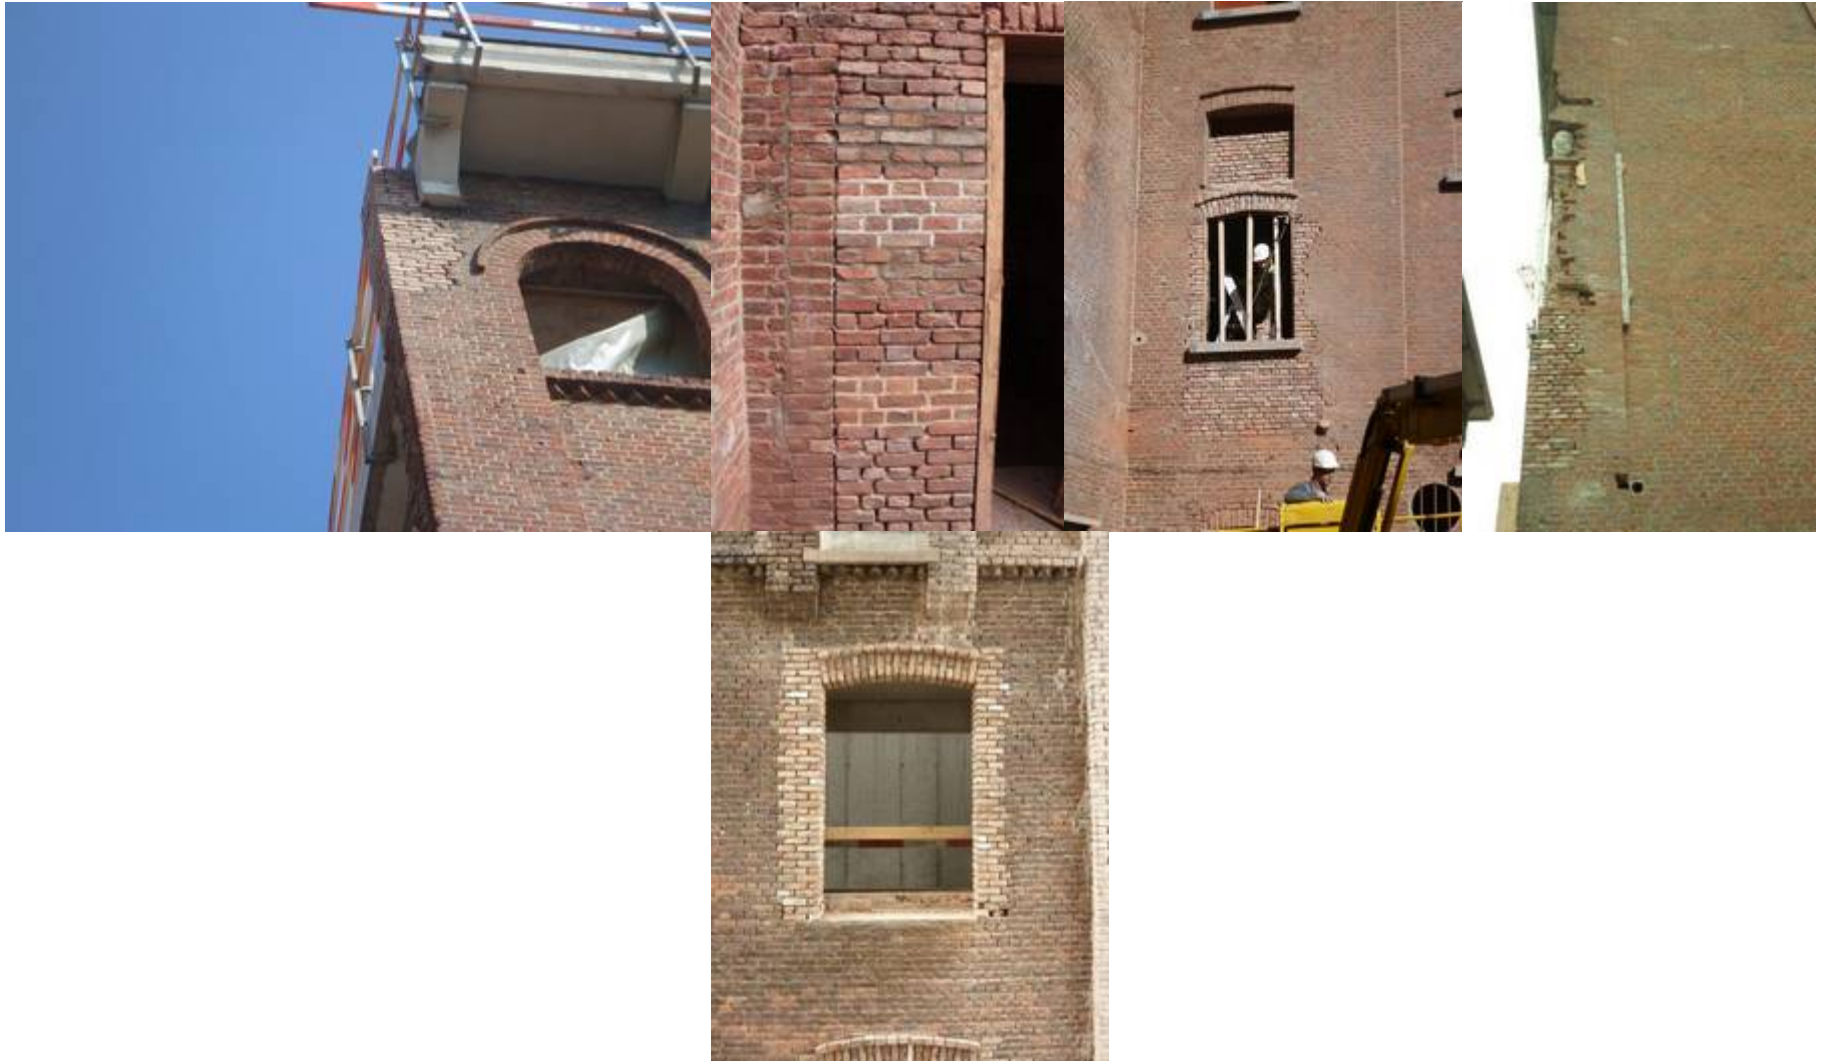
Ragréage des façades à partir de briques de réemploi

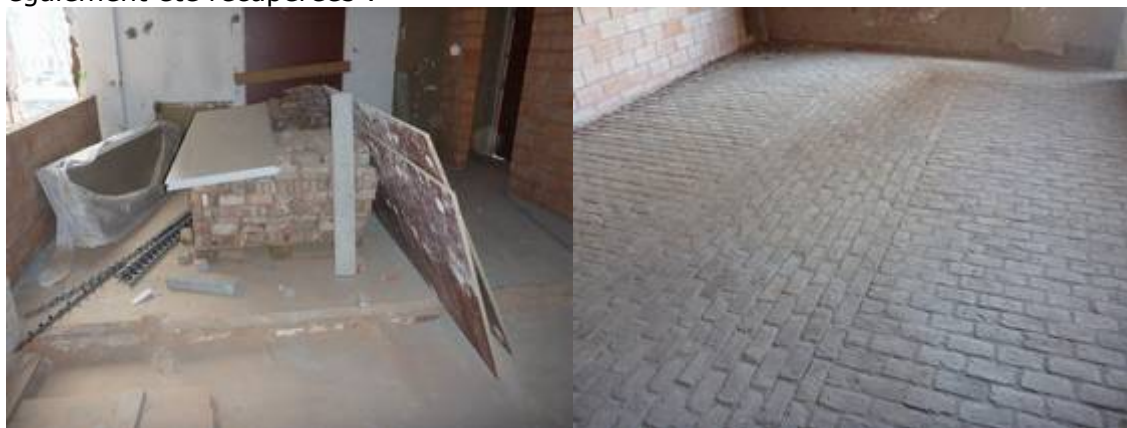
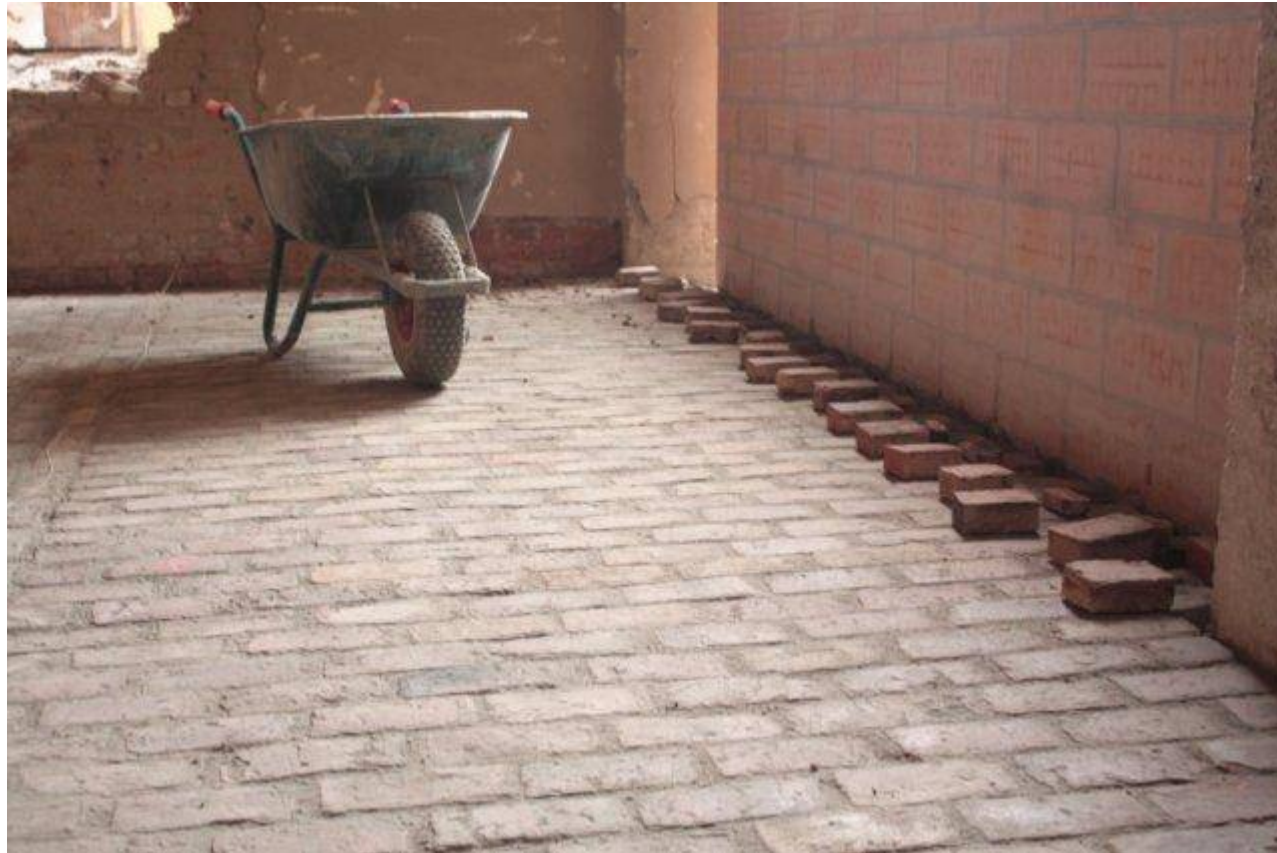
- ⑩ Des briques de sol ont également été récupérées :

Sol réalisé à partir de briques de réemploi

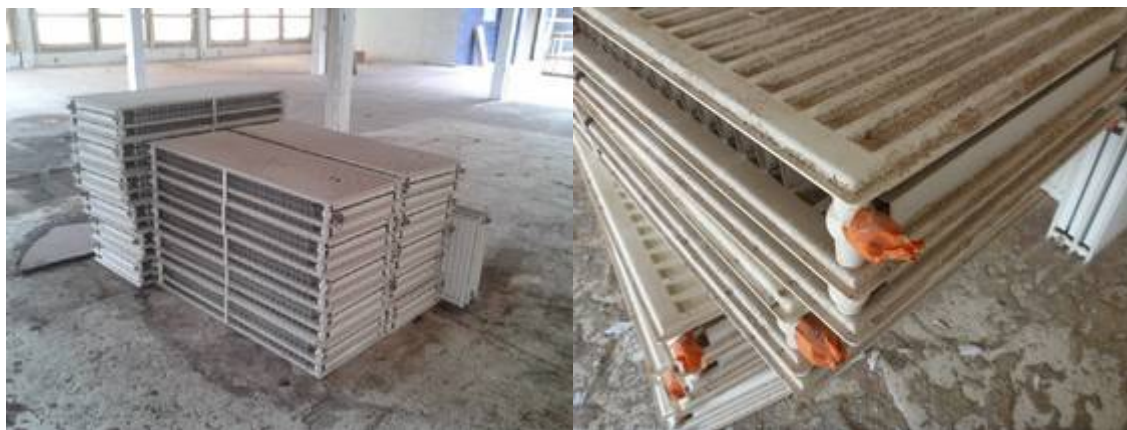
- ⑩ Les radiateurs ont été démontés et bouchonnés. Ils seront remis en œuvre dans une phase ultérieure du projet.

Stockage des radiateurs avec mise en place des « bouchons »

Si pour les éléments de parements réemployés, tels que les briques et les pierres bleues de réemploi, le maître d'ouvrage n'a pas d'inquiétudes particulières, des interrogations persistent concernant le réemploi des radiateurs, des dévidoirs et des portes RF qui doit être couvert par des certificats.

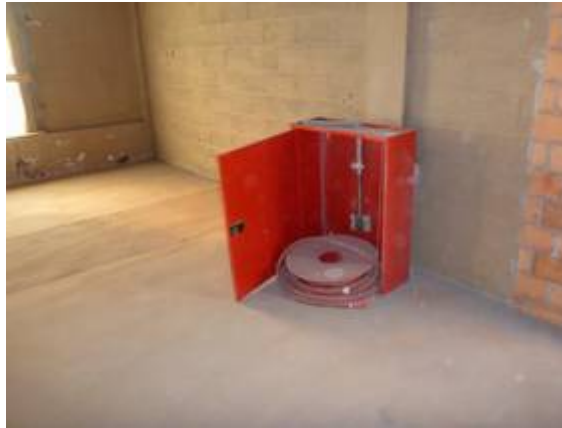
⑩ Autres éléments récupérés, les dévidoirs incendie :

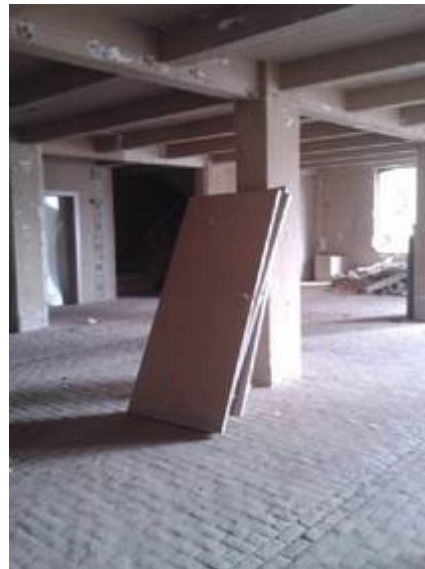
⑩ Enfin, des portes RF de 1990 ont également été conservées :
